Zadanie: Określenie wartości rynkowej pojazdu

Marka: HYUNDAI

Model: i30 1.4 MR`10

Nr rejestracyjny: MOL-KI582

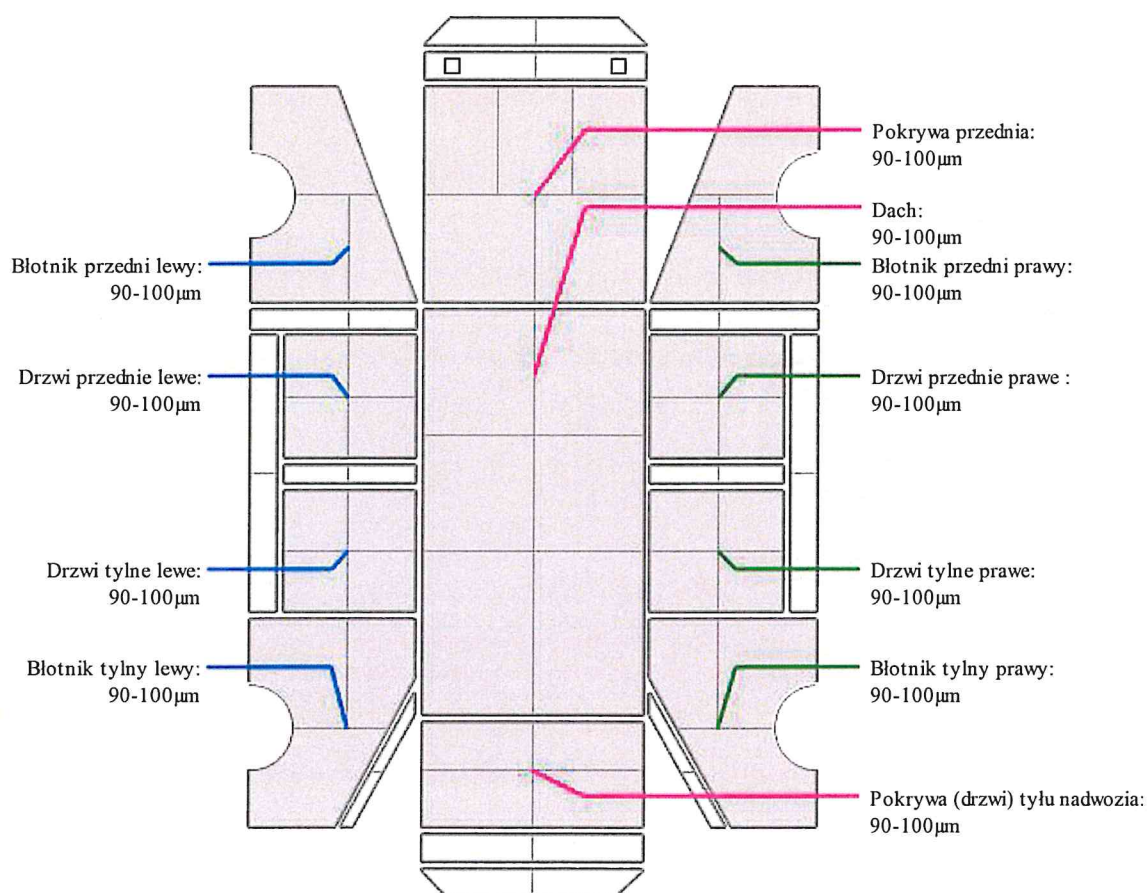
OPIS POWŁOKI LAKIEROWEJ

Pokrywa przednia - Zarysowania na ok. 50% powierzchni.

Długotrwały postój pojazdu od 25.08.2019 roku spowodował korozję występującą na elementach układu hamulcowego - tarcz, zacisków i klocków hamulcowych wymagających wymiany. Zarysowania powłoki lakierowej pokrywy silnika wymaga lakierowania wierzchniego. Pióra wycieraczek szyby czołowej i szyby tylnej zniszczone, spowodowane długotrwałym postojem pojazdu na wolnym powietrzu. Długotrwały postój pojazdu wymaga wymiany napędu układu rozrządu, oleju silnikowego i filtra. Brak kluczyków od stacyjki wymaga ich dorobienia w warunkach ASO Hyundai, co wiąże się z transportem pojazdu w celu przeprowadzenia w/w naprawy z procedurą ich kodowania.
